Reinigung Akto 521

bei verschmutztem Ausgussahn

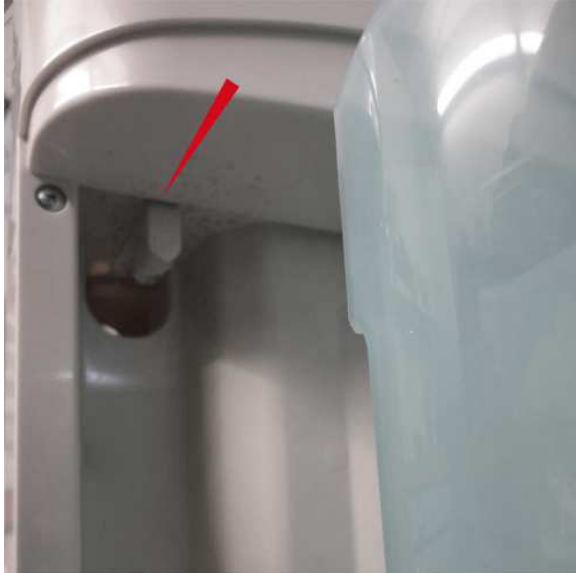
Im Verlaufe der Jahre kann es wie bei allen Entfeuchtern vorkommen, dass das Gerät im Inneren verschmutzt ist und sich der Ausgussahn in den Eimer verstopft. Dadurch läuft das Wasser nicht mehr in den Tank oder über den Schlauch weg, sondern staut sich in die Auffangwanne zurück, welche überläuft, so dass das Wasser auf den Boden tropft.

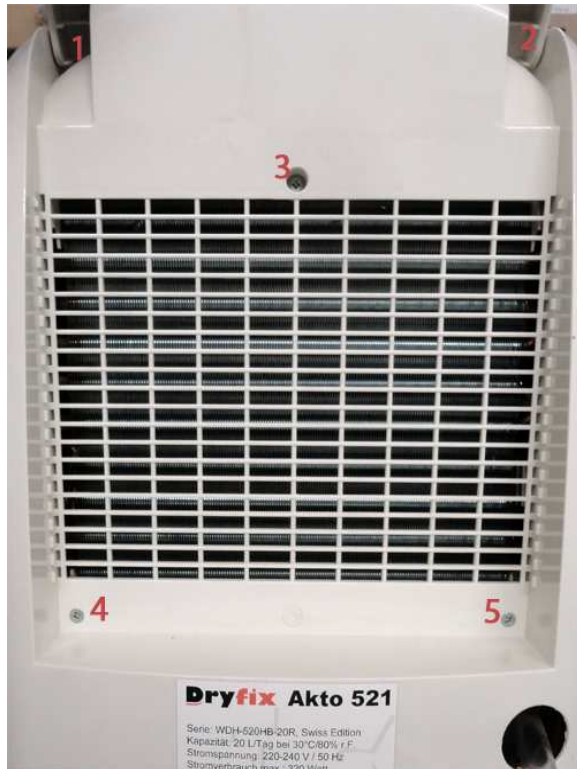
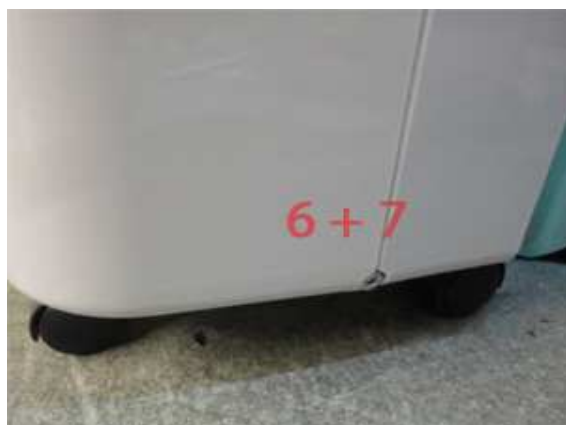
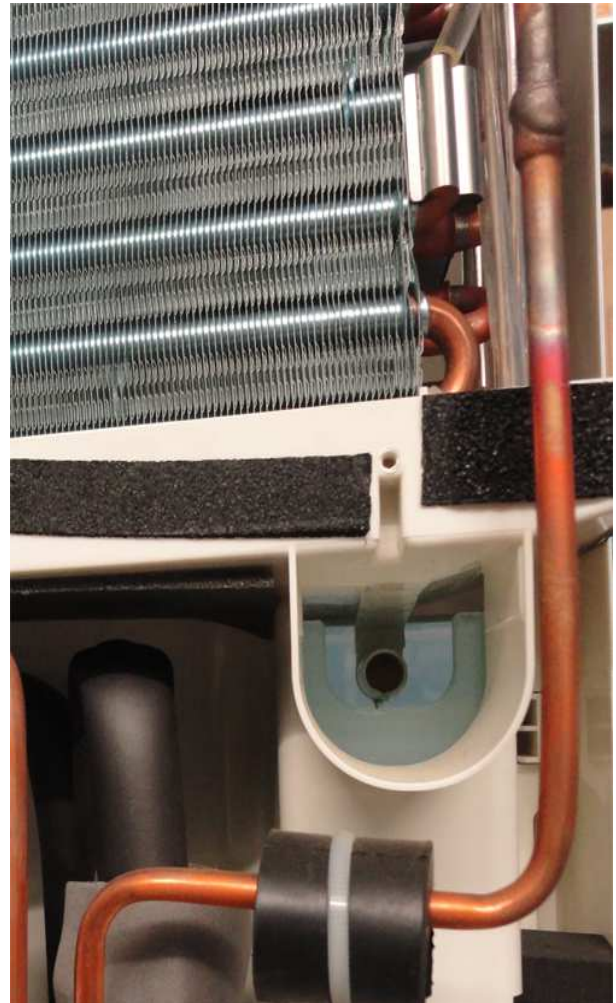
Ziehen Sie den Luftfilter auf der Rückseite nach oben aus der Halterung. Nun haben Sie Zugang zu den sieben Schrauben, welche entfernt werden müssen, um die Rückwand abzunehmen.

- 3 Schrauben unmittelbar hinter dem Filter
- 2 Schrauben unmittelbar unter dem Klappgriff
- 1 Schraube je seitlich links und rechts

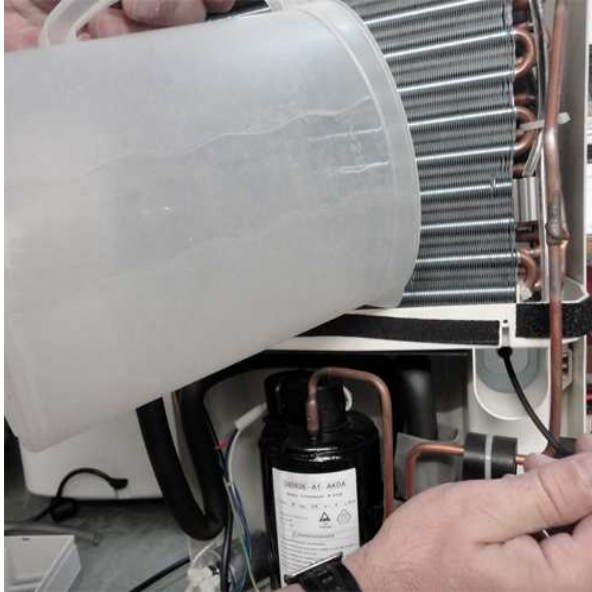
Anschliessend kann die Rückwand sehr einfach nach hinten abgenommen werden und der Zugang zum Ausgussahn ist frei. Der Tank sollte eingesetzt bleiben, um das Schmutzwasser aufzufangen.

Mit einem Kabelbinder oder Ähnlichem können Sie nun den Ausgusshahn durchstossen. Wenn Sie mit einem Gefäss etwas Wasser in die Auffangschale giessen, wäscht sich der Schmutz so in den Tank.

Wenn das Wasser wieder als Strahl in den Tank läuft, also nicht nur tröpfelt, ist der Hahn sauber. Kontrollieren Sie noch kurz, ob sich allenfalls Wasser auf dem Gehäuseboden befindet, dieses sollte mit einem Wischtusch getrocknet werden, bevor das Gerät geschlossen wird.
